Von Soest bis Sibiu

Die Objekte, die derzeit im deutschsprachigen Raum restauriert werden, sind ebenso vielfältig wie die Methoden, die dabei zum Einsatz kommen. STEIN stellt eine Auswahl vor.

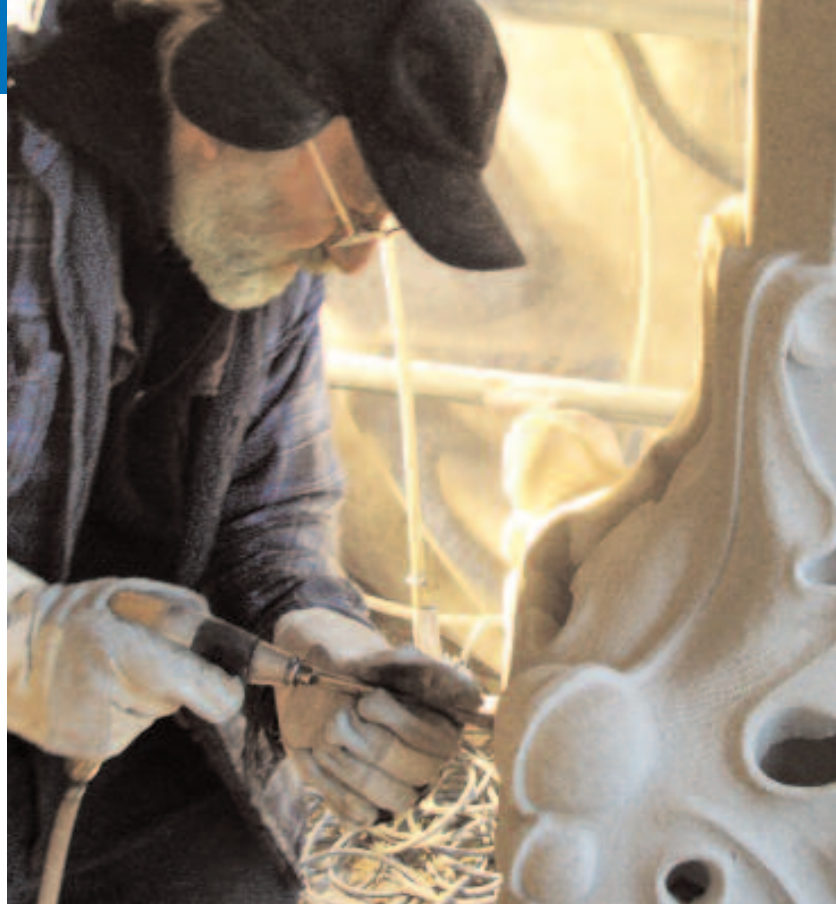
Kirche St. Jakob in Rothenburg ob der Tauber Restaurierung und Sanierung

Der bedeutendste Sakralbau Rothenburgs ist die gotische Kirche St. Jakob. Der Bau wurde 1311 begonnen und entwickelte sich zum Wahrzeichen der Stadt. Er beherbergt den berühmten Heilig-Blut-Altar von Tilman Riemenschneider und den Zwölfbotenaltar von Friedrich Herlin. Fast 700 Jahre nach Baubeginn finden sich nun an den Glockentürmen Risse und zerbrochene Maßwerke am Turmhelm. An anderen Stellen drohen Krabben, Kreuzblumen und weitere Baudetails herunterzufallen. Der Südturm wurde bereits in den 1980er-Jahren saniert. Nachdem der nördliche Glockenturm letzten Winter durch eine Art Korsett gestützt werden musste, haben im April dieses Jahres die Instandsetzungsarbeiten begonnen. Es sollen das Mauerwerk saniert, Steine gefestigt und Fehlstellen ausgebessert werden. Damit keine Feuchtigkeit ins Mauer-

werk eindringen kann, müssen alle Fugen überarbeitet und die zerstörten Steine und Bauzier ausgewechselt werden. Insgesamt wird es vier Bauabschnitte geben. Im ersten Bauabschnitt bis 2006 wird der nördliche Glockenturm und der Turmhelm saniert. Die Kosten für diesen Bauabschnitt sind mit 1,8 Millionen Euro veranschlagt. Zum 700-jährigen Jubiläum im Jahr 2011 sollen die Bauarbeiten in der Kirche abgeschlossen sein.

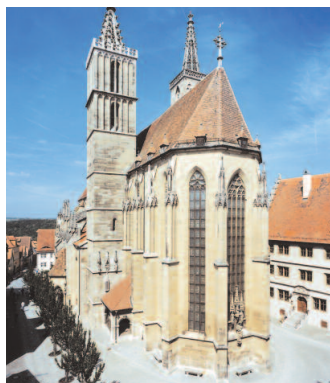
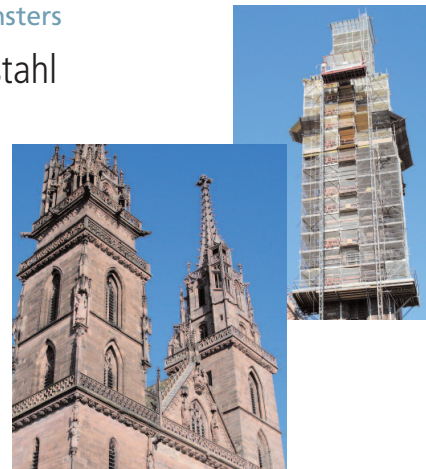
Martinsturm des Basler Münsters Ersatzanker aus Chromstahl

Ehe mit den eigentlichen Restaurierungsarbeiten begonnen werden konnte, wurde eine Material- und Schadenskartierung vorgenommen. Ungefähr drei Monate dauerten allein die Reinigungsarbeiten. Die stark verschwärzten Steinoberflächen wurden im Trockenwirbelstrahlverfahren (System Rotec) mit Hochofenschlacke bei einem Druck von höchstens einem Bar behandelt. Nach dem Entfernen der schädlichen schwarzen Patina wurden zahlreiche Risse und Mikrorisse sichtbar. Ein Ingenieur hat die Risse an den originalen Rippen des Turmhelms untersucht und festgestellt, dass man die Rippen nach einer sorgfältigen Restaurierung unbedenklich erhalten kann. Allgemein wurde, wo immer es nötig war, mit Kieselsäureester ohne Hydrophobierung gefestigt, mit Acrylharz injiziert und mit kieselsäuregebundenem Mörtel ergänzt. Im schlimmsten Fall mussten neue Vierungen

eingesetzt werden. Zehn Krabben, fünf Maßwerke und vier Kreuzblumen mit Knäufen mussten neu gehauen werden. Das größte Schadensbild zeigte sich an den zahlreichen Maßwerk-Kopien auf der Innenseite des Turmhelms. Hier entschied man sich dafür, die sandende Oberfläche leicht zurückzuarbeiten. Wo es für die Form wichtig war, wurde ergänzt (zum Beispiel abgebrochene Nasen an den Fischblasen der Maßwerke, in Sandstein neu gehauen und angesetzt).

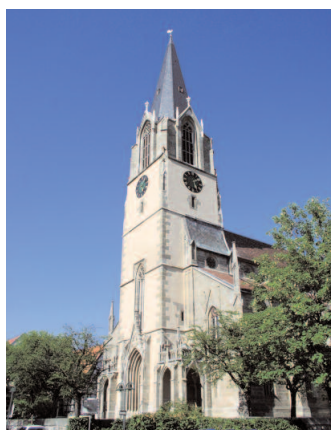
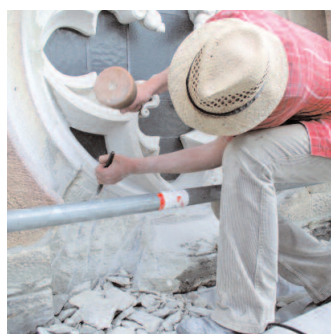
St. Martinskirche in Stuttgart-Möhringen

Restaurierung der verwitterten Natursteine

schiffe restauriert. Nach einer trockenen Reinigung der Oberflächen mit dem Wirbelstrahlverfahren wurden die Steine mit Kieselsäureester gefestigt. Bei der Reaktion mit der in den Poren des Steines eingelagerten Feuchtigkeit wird das mineralische Bindemittel Kieselgel ausgeschieden. Dieses ersetzt das durch Verwitterung verloren gegangene ursprüngliche Bindemittel. Die verwitterten Natursteinoberflächen wiesen eine intensive Schalen- und Schuppenbildung auf. Bei den entstandenen Rissen musste teilweise ein mit Mineral- oder Quarzmehl gefüllter Steinfestiger eingesetzt werden, der nach Injektion einen kraftschlüssigen Verbund

von Schale und Steinkern herstellt. Dieser Injektion ging eine partielle Vorfestigung der mürben Steinzonen voraus. Um eine Überfestigung der Oberfläche und damit die Gefahr der Schalenbildung zu vermeiden, waren an Musterstücken Bohrwiderstandsmessungen vor und nach der Festigung durchgeführt worden. Die raue Oberfläche des Steines wurde abschließend mit einer feinen, pigmentierten Schlämme geglättet, um die Oberfläche zu schließen und einer weiteren Verwitterung weniger Angriffsfläche zu bieten. Am Vierpassmaßwerk des Obergadens wurden die Techniken Antragung, Vierung und Steinaustausch eingesetzt.

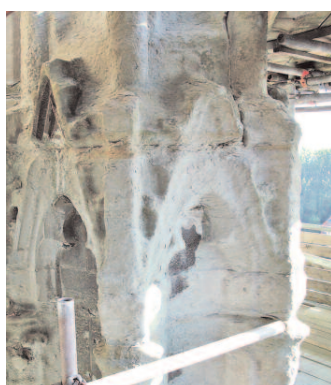
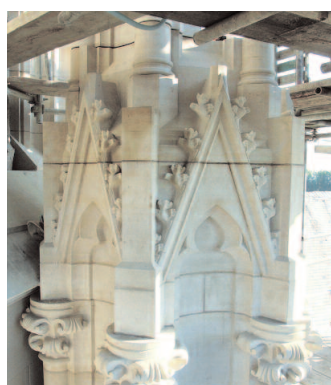
Am Südturm der Wiesenkirche wird derzeit in der Süd-Ost-Ecke unter anderem die Riesenfiale weitergebaut. Hierfür wurde im zurückliegenden Winter die dritte Wimpergzone mit der darauf stehenden Spitze der Riesenfiale (etwa 22 m³) in der Werkstatt der Dombauhütte gemeißelt. Die beiliegenden Bilder zeigen den Zustand dieses Bereiches am Turm, also zum einen das in der Form fast schon ganz verloren gegangene und in seiner Festigkeit zerstör-

Südturm, 3. Wimpergzone: Zustand vor und nach der Restaurierung

te Steinmassiv sowie zum anderen seine wiederhergestellte Gestalt, nachdem sie an den Turm versetzt war. Parallel wird am Nordturm in der Nordseite der ersten Turmetage das erste Maßwerkfenster mit seiner Spitzbogenleibung aufgebaut, nachdem zuvor die marode Außenmauer passgenau abgetragen wurde.

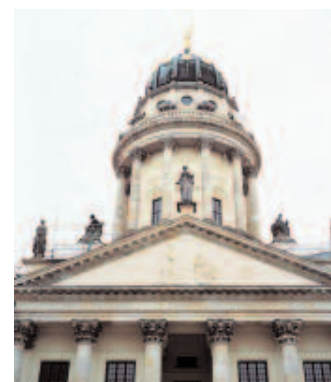
Restauriermörtel bringt Bauschmuck in Form

Der Französische Dom am Gendarmenmarkt mit seiner nach den Plänen des Baumeisters Carl von Gontard errichteten Kuppel zeigt sich nach über zweijährigen Sanierungs- und Restaurierungsarbeiten in neuer Pracht. Die Instandsetzung war erforderlich geworden, nachdem sich immer mehr Stein- und Putzbrocken von Teilen des morbidem Mauerwerks gelöst hatten und in die Tiefe gestürzt waren. Die Ausbesserung der maroden Außenfassaden sowie die Wiederherstellung des barocken Bauschmucks aus Sandstein und Stuck wurden von der Berliner »Restaurierung Am Oberbaum GmbH« durchgeführt. Neben diesen Arbeiten erhielten die Säulen- und Pilasterkapitelle, der Akroter und die Bastions- und Nischenfiguren eine handwerkliche Erneuerung. Die Fenster- und Türgirländer, die Relieftafeln und Tympanonreliefs am Turm des Domes besserten Steinmetzen

mit speziellem Restauriermörtel der Firma Remmers aus. Auch im Inneren des Doms waren Sanierungsarbeiten vonnöten. Hier kam ein faserhaltiger Sanierputz zum Einsatz, der sich insbesondere für die Instandsetzung von historischen Gebäuden und Baudenkmalen eignet, die hohen Feuchtigkeits- und Schadsalzbelastungen ausgesetzt sind. Im April dieses Jahres konnten die Arbeiten abgeschlossen werden.

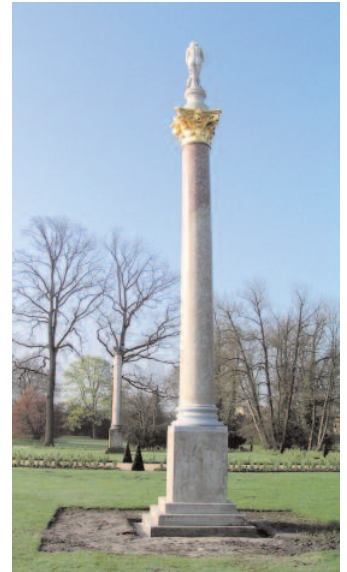
Die Korallenmarmorsäulen in Sanssouci konnten vor Ort restauriert werden.

Er ist längst nicht so widerstandsfähig wie sein Namenskollege aus dem oberitalienischen Carrara und bedarf deshalb besonderer Pflege und Schutz: der Marmor von den Korallenbänken bei Salzburg, der auf Wunsch von Friedrich Wilhelm IV. in Form von vier Säulen nach Potsdam gebracht worden war. Die tragenden Elemente, die ursprünglich beim Bau der Walhalla bei Regensburg Verwendung finden sollten, dann aber nicht zum Einsatz kamen, haben jedoch über die Jahrhunderte hinweg wenig an Schutz und Pflege erfahren. Umfangreiche Ultraschalluntersuchungen brachten ans Licht, dass das Schadensbild sehr vielfältig ist, da bei bisher-

gen Reparaturen in sehr unterschiedlicher Qualität gearbeitet wurde. Erste Teile wurden nachweislich bereits 1844 noch vor der Aufstellung der Säulen ergänzt. Für die aktuelle Instandsetzung müssen sie ihre Plätze im Gartenparterre an der Großen Fontäne im Park Sanssouci nicht verlassen, sondern können vor Ort saniert werden. Da Korallenmarmor aufgrund seiner Struktur und Beschaffenheit sehr witterungsanfällig ist, haben Restauratoren und Konservatoren jetzt die Aufgabe das Verwitterungsbild zu vermindern, damit der Prozess für Jahrzehnte verlangsamt wird und die Schönheit des rot-grauen Marmors möglichst lange für Potsdams

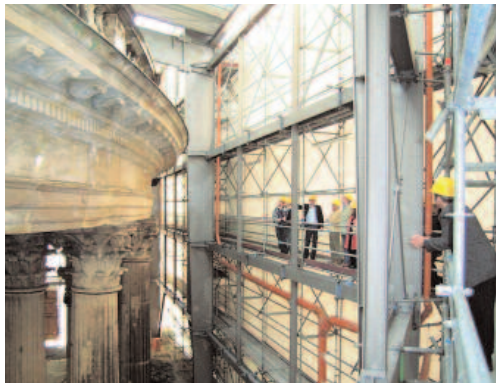
Umwelteinflüsse haben die 160 Säulen der Kolonnade schwer geschädigt.

Gegen Ende seiner Regierungszeit ließ Friedrich der Große das von ihm kaum noch genutzte Neue Palais im Park von Sanssouci in Potsdam errichten. Zum Komplex gehörte eine Kolonnade, die das größte Natursteinbauwerk im Park des Schlosses darstellt. Heute sind die 160 Säulen, die aus Ummendorfer Sandstein bestehen, durch Umwelteinflüsse schwer geschädigt und müssen instand gesetzt werden. Verursacht wurden die

Schädigungen durch schwefelhaltigen Regen, was zur Folge hatte, dass Schadsalze wie Gips das Material porös machten und es zu Abplatzungen bis hin zum Einsturz ganzer Gewölbekappen kam. Doch die massiven Schäden entstanden nicht nur durch Industrieabgase, sondern auch durch Restaurierungsmaßnahmen, die in den 1930er-Jahren im Hinblick auf die Olympischen Spiele in Berlin durchgeführt worden waren.

Mit mäßigem Erfolg hatte man damals versucht, den Sandstein zu konservieren. Dadurch sind die 150 Meter hohen Säulen heute unterschiedlich saugfähig, sodass die Restauratoren kleinteilig arbeiten müssen, was das Vorgehen zusätzlich erschwert. Auch konnte man nicht sofort mit der Restaurierung beginnen, da das stark durchfeuchtete Natursteinmauerwerk erst austrocknen musste, um den Stein im notwendigen Umfang bearbeiten zu können. So blieb Zeit für eingehende Voruntersuchungen und die Erstellung eines dreidimensionalen Modells mittels 3D-Scan-Verfahren, mit dessen Hilfe vorhandene Bauschäden und deren Ursachen genau kartiert werden konnten. Ein Problem blieb bisher jedoch noch ungelöst: Da für die verwendete seltene Gesteinsart keine fertigen Festigungs- und Ergänzungsmittel vorliegen, müssen diese im Vorfeld der

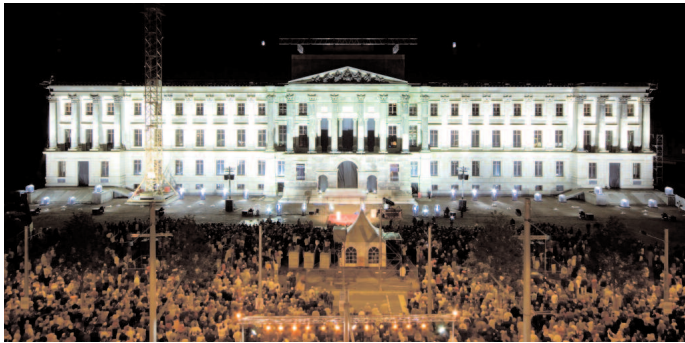
Alte Natursteinfassade vor neuem Schloss

1833 wurde der Grundstein für das Residenzschloss Braunschweig gelegt. 1960 wurde die dreiflügelige Schlossanlage abgetragen, nachdem sie im Zweiten Weltkrieg schwer beschädigt worden war. 2003 wurde entschieden, das Schloss in seinen originalen Abmessungen neu entstehen zu lassen. War die ursprüngliche Anlage ein klassischer Ziegelkernbau mit vorgehängter, zum Teil sich selbsttragender Fassade gewesen, so besteht die innere Schale heute aus einer Betonkonstruktion, an der die Sandsteinwand mit Stahlnägeln verankert wurde. Da die Fassadenteile beim Abbruch genau katalogisiert und zum großen Teil unterirdisch gelagert worden waren, konnte beim aktuellen Aufbau ein Großteil der ursprünglichen Substanz wieder eingesetzt werden. Sogar Kapitelle aus Privatgärten oder aus dem Atrium eines Hotels sowie vier korinthische Kapitelle, die zwischenzeitlich im Schlosspark aufgestellt worden waren, wurden zurückgeholt. Einige der Originalteile kamen auch aus den Beständen des Braunschweigischen Landesmuseums. Insgesamt wurden 564 Elemente vom ersten Bau bei den Sächsischen Sandsteinwerken in Pirna restauriert, wobei man sie nur oberflächlich mit Wasser und Bürste reinigte, um die Patina zu schonen. Fehlstellen wurden durch exakt gefertigte Einsätze ergänzt, die aus Fundstücken herausgeschnitten wurden, die

nicht zugeordnet werden konnten. Die Originalteile wurden fast ausschließlich an den beiden Eckrisaliten und am Portikus an der westlichen Hauptfront verbaut, der somit zu 80 Prozent aus Originalteilen besteht. Die Vielfalt der restaurierten Fassadenelemente reichte von einfachen Mauerquadern über Gebälk- und Bogensteine, Säulen und Kapitelle bis zu figürlichen Reliefs. 8250 Teile der insgesamt 8814 Sandsteinelemente wurden von sächsischen Steinmetzen neu gefertigt. Da das beim historischen

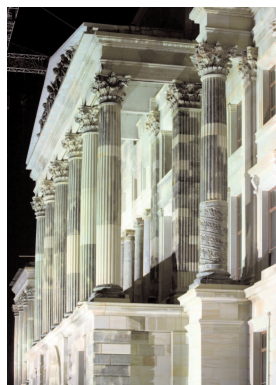
Am Portikus der westlichen Hauptfront wurden hauptsächlich Originalteile verbaut.

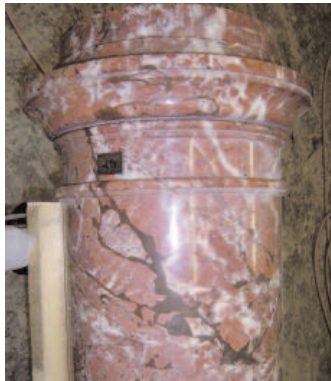
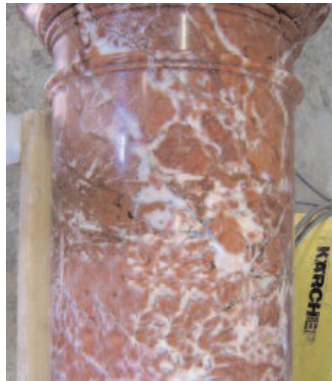
Neugestaltung der Antikensammlung

Im Juli 2004 wurden die Neuherstellung von neuen Steinpodesten, Säulen und Sockeln sowie die Restaurierung historischer Steinelemente der Antikensammlung des KHM Wien in Auftrag gegeben. Die Arbeiten führte die Firma Ehrlich Fachbetrieb für Restaurierungen aus. Der Großteil der neuen Säulen wurde aus bulgarischem Stein »Vratza« hergestellt, Schliff Korn 500. Es handelt sich dabei um ein ziemlich kontrastarmes Gestein – durch unregelmäßig geformte, aber gleich große

Flecken von drei bis fünf Zentimetern gekennzeichnet, deren Farbe sich nur leicht von der hellbeigen Grundfarbe unterscheidet. Der feinporige Stein weist keine Adern oder fossile Einlagerungen auf. Desweiteren kamen die Materialien »Adnet Rot«, aus Adnet bei Hallein, und »Krstaler Rauchkristall« nahe bei Villach zum Einsatz. Für den Konsolstein wurde der Marmor »Bianco Carrara« (Typ C, hell) festgelegt. Alle Steinteile aus Marmor erhielten polierte Sichtflächen.

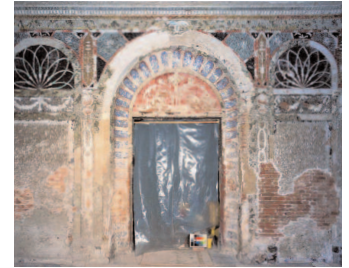
Grotte Neuer Garten Mittelsaal: Ostwand nach Sicherung der Grottenreste aus farbig hinterlegtem Marienglas, Raseneisenstein u.v.m.

Die Restaurierungsarbeiten im Inneren werden noch einige Zeit in Anspruch nehmen. Die Reste der einst prachtvollen Innendekoration sind allerdings bereits dokumentiert und gesichert.

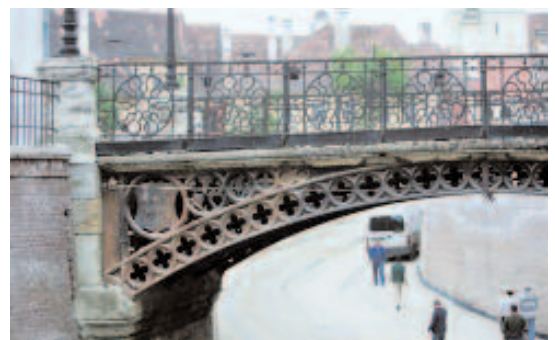
Strahlgerät IB 15/80 von Kärcher bearbeitet. Der Vorteil des in der Restaurierung neuen Verfahrens ist, dass es korrosionsfrei und kaum abrasiv ist: Verfestigter CO₂-Schnee wird mit Druckluft auf bis zu Schallgeschwindigkeit beschleunigt. Wenn die -79 °C kalten Pellets mit 6–10 Bar auf die Oberfläche treffen, versprödet sie und bricht auf. Nachfolgende Partikel dringen in die Risse ein und sublimieren dort

vom festen Aggregatzustand in den gasförmigen. Dabei wird der Lack abgesprengt. So werden die alten, mehrfach übereinandergelagerten Farbschichten schonend abgenommen – ohne die sogenannte Gushaut, die einen natürlichen Korrosionsschutz darstellt, an der Eisenoberfläche zu zerstören. Ob sich Trockeneis auch für die Reinigung von Naturstein eignet, wird derzeit getestet.

kräfte der Brückenbögen in die darunterliegende Ziegelmauer. Bei der Restaurierung werden das alte Mauerwerk und der Naturstein zunächst abgebürstet. Der Stein ist durch mehrere Zentimeter dicke Schmutzschichten, Schalen- und Krustenbildung verunreinigt. Im Niederdruck von 2–3 Bar werden die lose aufsitzenden Verschmutzungen mit einer GS-Strahlpistole von Kärcher ohne Zugabe von Wasser abgeblasen und die teilweise fest sitzenden Schichten abgetragen und ausgedünnt. Als Strahlmittel wird Aluminiumsilikat (Korngröße 40 bis 80 µm, mohssche Härte 6–7) verwendet. Der gusseiserne Teil der Brücke wird mit dem Trockeneis-
