Mit viel Liebe zum Detail restauriert: der Möhringer „Filderdom“

Konservierung, Restaurierung und Rekonstruktion

Evangelische Kirchengemeinde feiert demnächst den Abschluss der Sanierungsarbeiten an der Möhringer Martinskirche

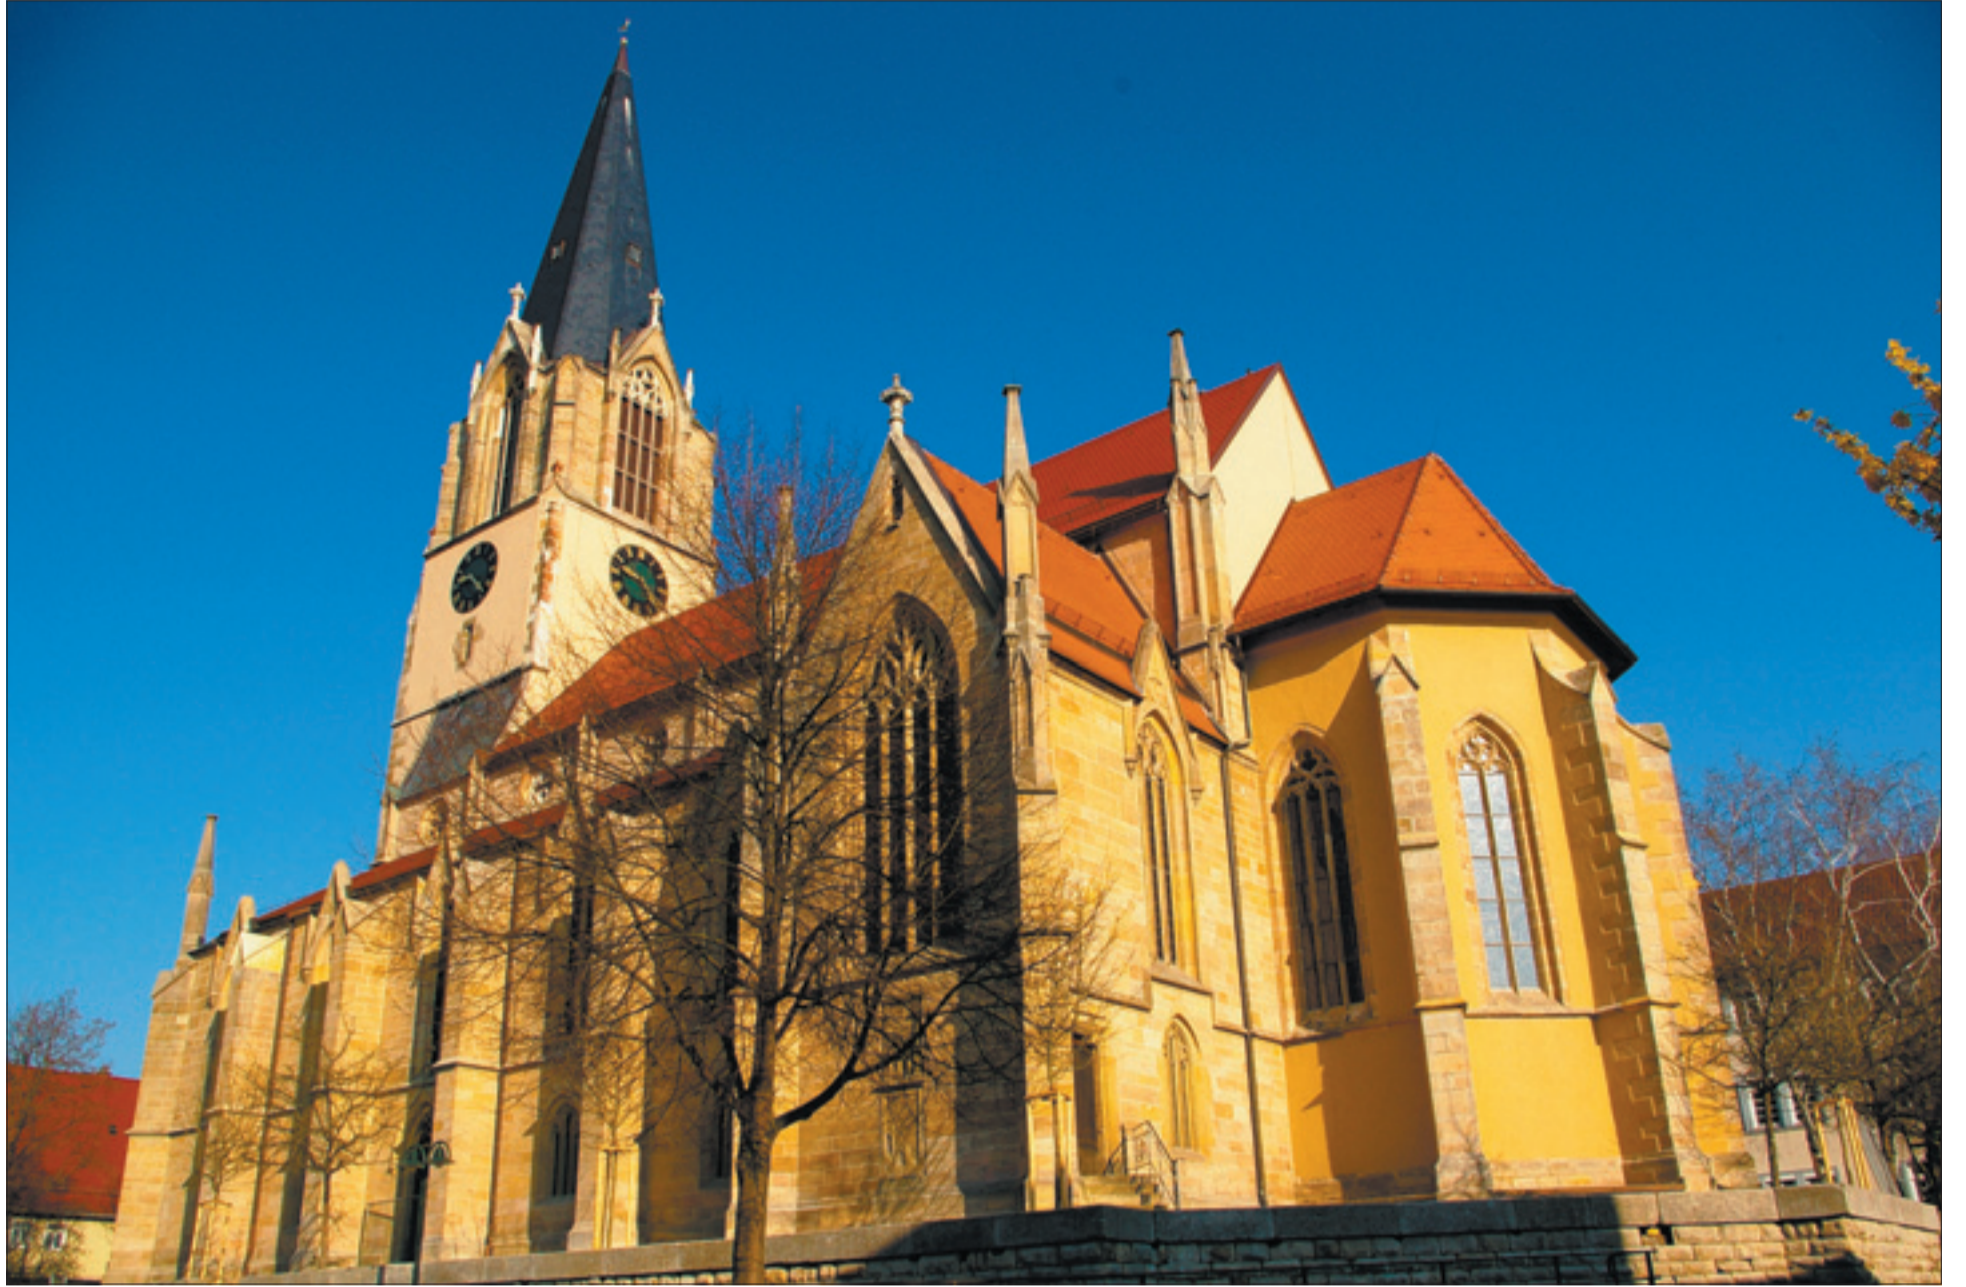
Nicht umsonst wird die Möhringer Martinskirche auch „Filderdom“ genannt. Nach der Sanierung erstrahlt das Gotteshaus wieder in seiner alten Schönheit.

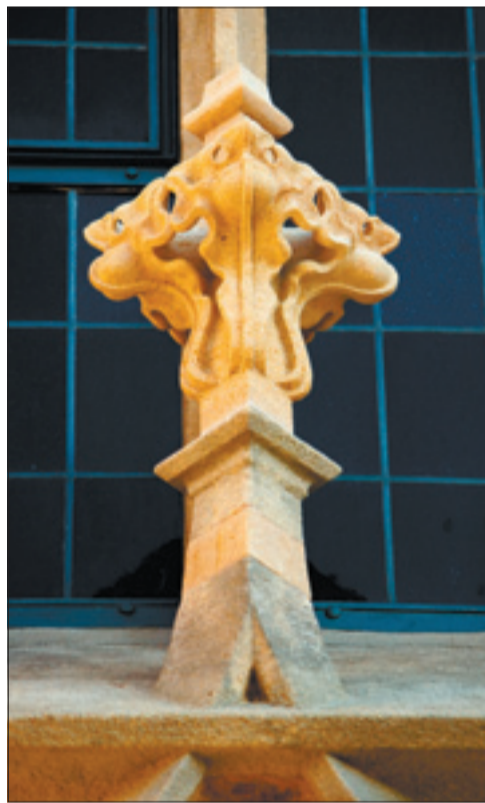
Die Kreuzblume auf dem Portal des Seitenschiffes ist kein Original, sondern eine Kopie.

Man entschied sich, die Kreuzblumen über den vier Glockenhausfenstern zu rekonstruieren. Als Vorlage diente die noch vorhandene Verzierung über dem Spitzgiebel des Hauptportals. Kopiert wurden auch die Kreuz-

blumen über den Portalen an den Seitenschiffen. „Auf der Nordseite war das Element noch vorhanden. Allerdings war es in einem so schlechten Zustand, dass wir uns auch dort für eine Kopie entschieden. Das Original wird in der Kirche ausgestellt“, sagt der Architekt.

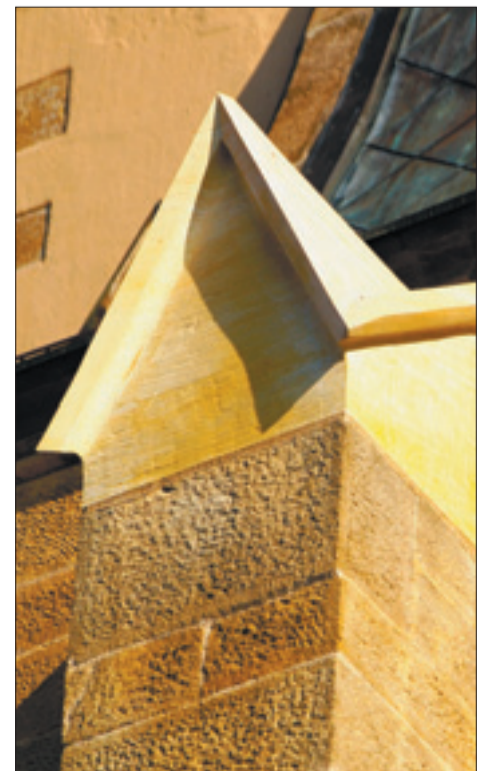
Der Unterschied zwischen alten und neuen Steinen ist deutlich erkennbar.

Bei größeren Fehlstellen musste das so genannte Verfahren der Verierung angewendet werden. Dabei wird der beschädigte Teil eines Steines ausgeschnitten und durch neues Material ersetzt. Dort, wo das Ge-

mäuer stark angegriffen war, mussten ganze Blöcke ausgetauscht werden. „Hierdurch verlängert sich zwar die Lebensdauer des Gebäudes, aber es geht auch Originalsubstanz verloren“, sagt der Architekt. Die ausgetauschten Steine wurden zertrümmert und für die Technik der Verierung wieder verwendet.
